РЕЗУЛЬТАТЫ НАБЛЮДЕНИЙ ЗА ХАРАКТЕРНЫМИ СЛУЧАЯМИ ДЕФОРМАЦИЙ ОСНОВАНИЙ ЗДАНИЙ И АНАЛИЗ ДОПУЩЕННЫХ ОШИБОК В РЕГИОНАЛЬНЫХ УСЛОВИЯХ ЮГА КАЗАХСТАНА

THE RESULTS OF OBSERVATIONS OF TYPICAL CASES OF DEFORMATIONS OF THE FOUNDATIONS OF BUILDINGS AND THE ANALYSIS OF THE MISTAKES MADE IN THE REGIONAL CONDITIONS OF THE SOUTH OF KAZAKHSTAN

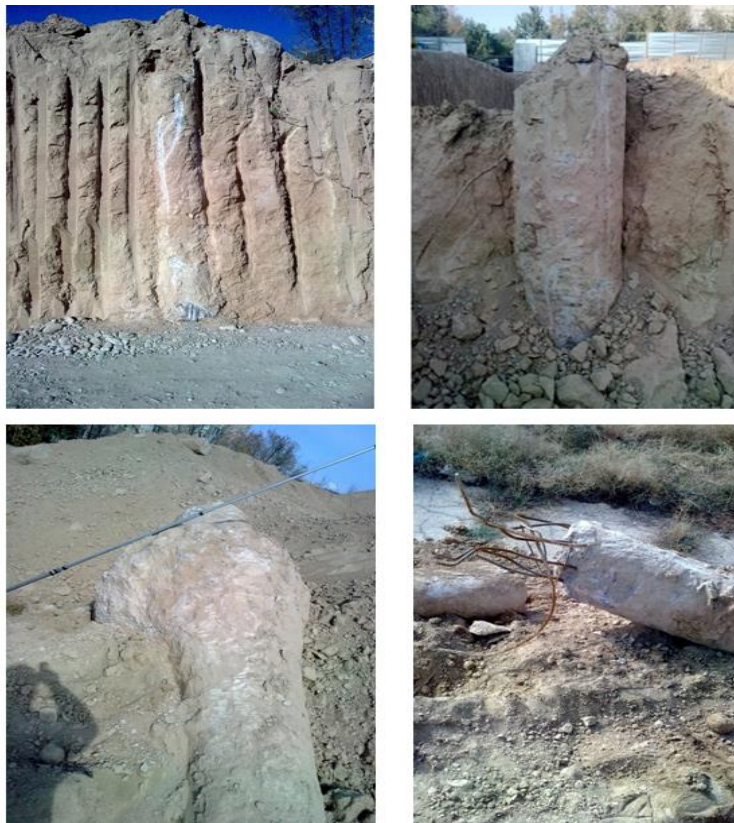
Рисунок 1. Оголенные (верхний ряд) и извлеченные (нижний ряд) конструкции буронабивных свай

последующем конструкции были демонтированы и на их месте возведены дома по турецкому проекту. Сваи были извлечены, и на месте свайного поля был устроен глубокий котлован под два дома для устройства искусственной гравийно-песчаной подушки. Большой научно-практический интерес вызывает состояние извлеченных свай (рис. 1, 2).

Дело в том, что оголение свай или их извлечение для научных целей производится крайне редко в связи с большой трудоемкостью. Именно откопка показывает фактическое состояние свай, а более глубокие их исследования – взаимодействие их с окружающим грунтом. Вскрытие котлованом свай показало их цельность, вертикальность положения и хорошее состояние ствола (не было выщербленностей, каверн, пустот). Это говорит о достаточном уплотнении бетона при заливке в скважины и хорошем его качестве. Следы, оставленные зубьями ковша экскаватора, не разрушили бетон свай, что свидетельствует о высокой его прочности. Арматура свайного ствола, обнаженная при изломе, установлена по месту и имеет хорошее качество, несмотря на достаточно долгий период ее существования. По фотографиям (рис. 2) можно заметить в некоторых случаях геометрические отклонения формы свайного уширения. Это объяснимо тем, что уширения получали посредством взрыва в нижней части свай, и их форма образовывалась самопроизвольно. Т.е. грунт в камуфлетной области при взрыве больше уплотнялся в сторону, где он более податлив. В целом можно сказать, что при достаточно высоком качестве изготовления буронабивных свай авария на данном объекте произошла из-за опирания подошвы свай в прослойку, а не в коренные породы.

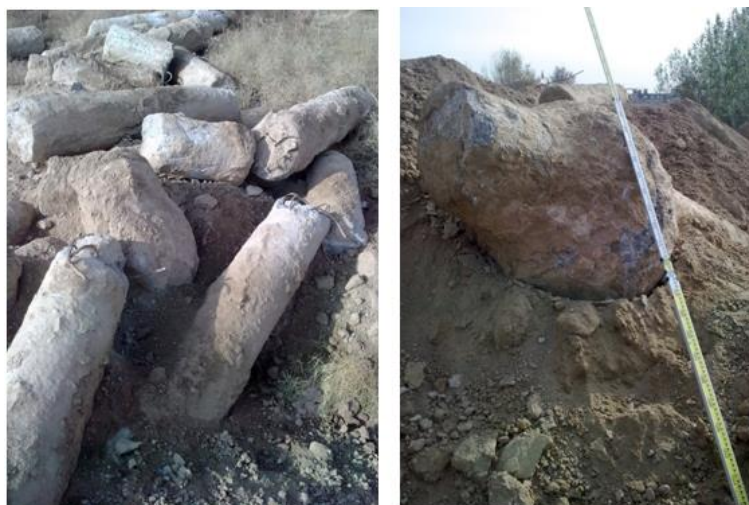
Рисунок 2. Фрагменты свай, демонтированные при устройстве нового котлована

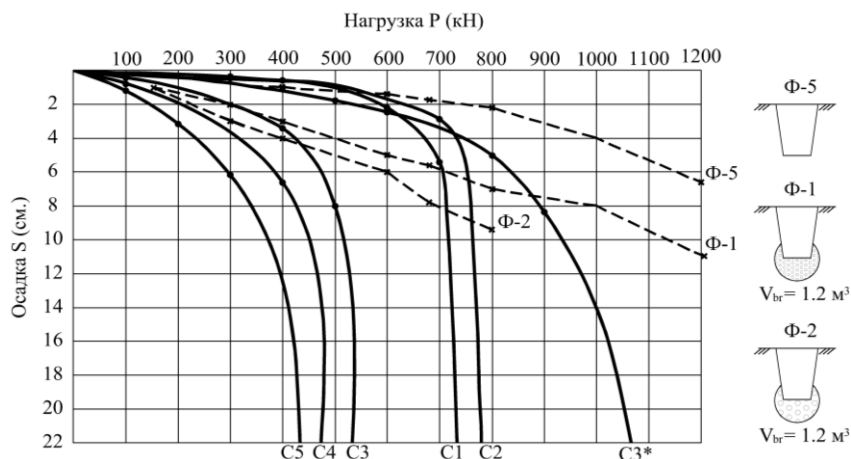
Рисунок 4. Графики $S=f(P)$ натуральных испытаний буронабивных свай С1 - С5 и фундаментов в вытрамбованных котлованах Ф-1 – Ф-5

аналогичных инженерно-геологических условиях (рис. 3, 4). Многолетняя эксплуатация производственных корпусов данного комбината подтвердила правильность принятых решений. Следует отметить, что с этого объекта было начато внедрение новых фундаментов с повышенными эксплуатационными качествами при работе в просадочных грунтах.

Представленные графики показывают принципиально разный характер работы вышеуказанных фундаментов. Если для свай характерен резкий срыв при достижении предельной нагрузки, характеризующийся деформациями провального типа, то для фундаментов в вытрамбованных котлованах деформации протекают плавно, даже при большей нагрузке, чем выдерживает свая (Чернюк & Шляхова, 2023).

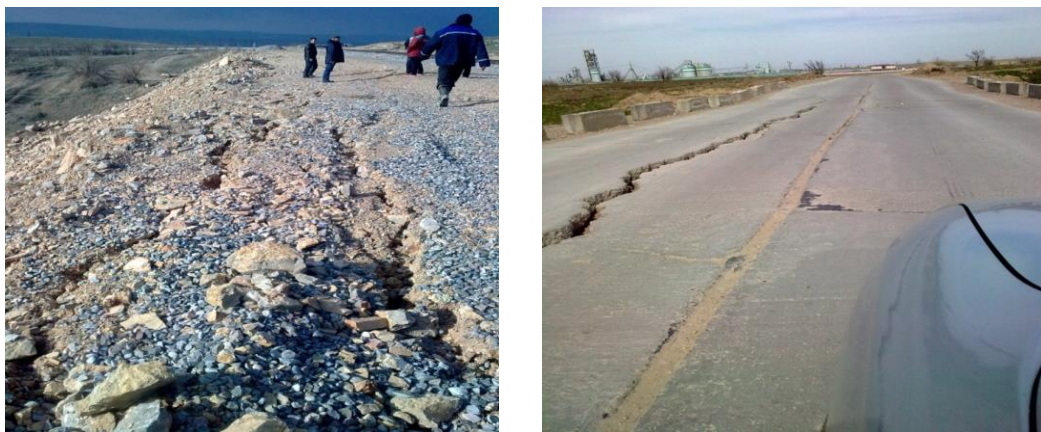
В качестве другого примера можно привести деформации грунтовых насыпей под дорожными полотнами. На рис. 6 показаны деформации двух автомобильных дорог, являющихся подъездными путями к производственным предприятиям, что естественно предопределяет движение по ним большегрузных автомобилей. В обоих случаях (рис. 6) дорогами перекрываются пониженные места природного рельефа. Можно отметить две совпадающие характерные детали, которые предшествуют разрушению насыпи: это образование характерных трещин, имеющих направление вдоль дороги, и понижение участка насыпи в связи с его начальным перемещением вниз.

Рисунок 6. Деформации грунтовых насыпей под автодороги

Деформации дорожных насыпей представляются не такими критичными, как деформации оснований зданий, по причине очевидности их возникновения, хорошей доступности в случае ремонта и, как правило, плавного их развития. Максимальные неудобства связаны с закрытием дороги на время ремонта. Случаи, когда дорожная насыпь обрушилась под движущимся транспортом, не выявлены. Анализ причин деформаций грунта в основании дорог, приведенных на рис. 6, показал их различие. В первом случае видно, что от края откоса до асфальтной части дороги достаточно большое расстояние, и здесь причина деформации объясняется недостаточностью уплотнения грунта при его отсыпке. Во втором случае откос начинается непосредственно у края дороги, что свидетельствует об экономии на объемах земляных работ и о возможном неправильном назначении угла откоса. Хотя и правильность уплотнения основания тоже остается под вопросом. В обоих случаях экспериментальные исследования не проводились, и восстановление дорог выполнено на глаз с учетом рекомендаций дополнительного уплотнения грунта по типу террас – снизу вверх.

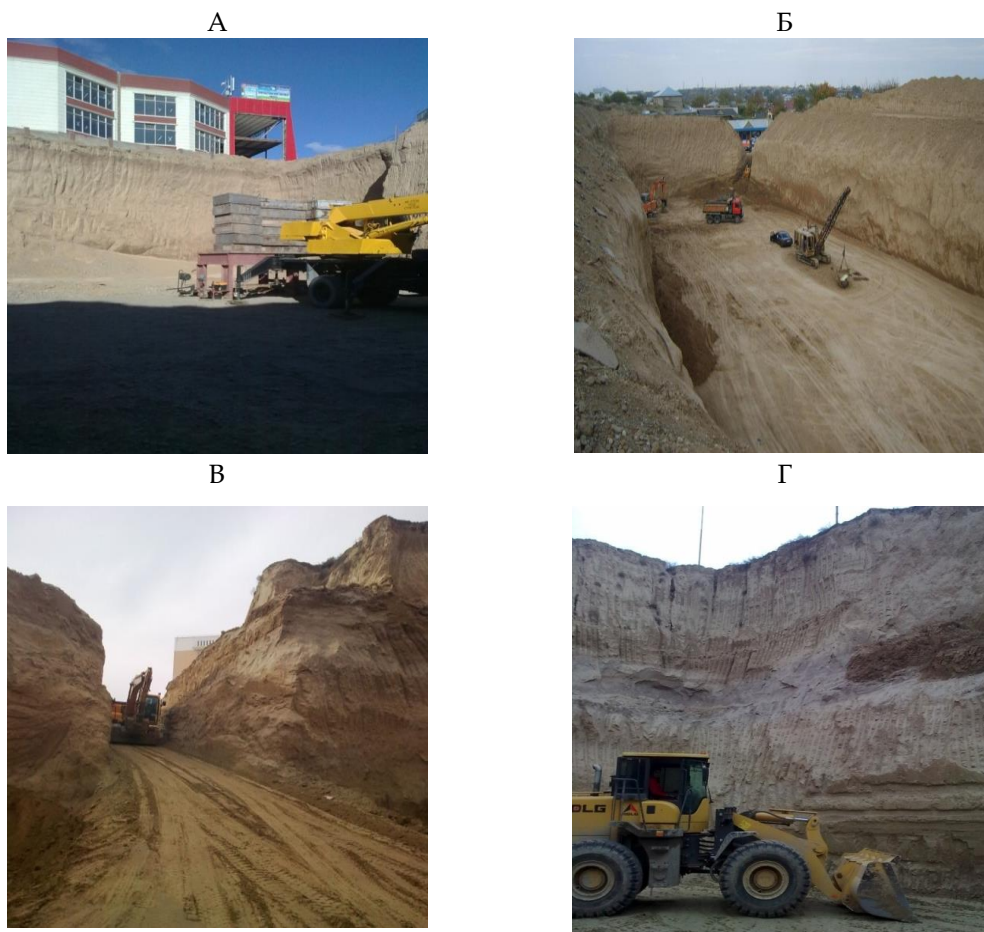
7А. На этом объекте фотография сделана после устройства грунтовой подушки толщиной 6 м. На начальном этапе, когда котлован был открыт на полную глубину, картина была еще более устрашающей. Такая ситуация, когда вообще не предусматривается конструктивная защита вертикальных откосов котлованов, объясняется прежде всего вопросами экономического характера, когда заказчики не хотят идти на лишние, по их мнению, расходы.

Рисунок 7. А – пример устройства котлована вблизи существующего здания с вертикальным устройством откосов; Б – котлован с выполаженными откосами под 16-этажное здание; В, Г – котлован с вскрытым слоем супеси
Примечание – фото автора (Бровко И.С., 2024)

Одним из несложных методов обеспечения безопасных условий труда является выполаживание откосов, показанное на рис. 7Б. В данном случае нашлось немного места вокруг котлована для складирования срезанного с откосов грунта, сохраненного для обратной засыпки пазух котлована.

Еще одной опасностью при выполнении земляных работ является наличие слабых прослоек по глубине разреза. На рис. 7В, Г приведены примеры устройств котлована, где в средней по глубине части разреза можно видеть прослойку супеси. Сверху и снизу от прослойки расположены слои суглинка. Очевидно, что супесь в данном случае является слабым звеном в этой структуре и имеет свойство осыпаться при вертикальном положении откоса. Это видно на рисунках, где можно выделить начавшиеся области выпадения грунта из прослойки супеси. Следует иметь в виду, что в данном случае на супесь оказывает давление собственный вес вышерасположенного 7-метрового по толщине слоя суглинка. Приведенная ситуация с устойчивостью вертикального откоса сильно усугубится, если грунт будет увлажняться, например, атмосферными осадками. Или, еще хуже, произойдут сейсмические воздействия, даже малой силы. Несмотря на эти обстоятельства, заказчики и, что самое странное, проектировщики идут на такие варианты, надеясь на успешное проведение работ в котловане в летнее сухое время.

По опыту прошлых лет действительно без креплений стен котлованов можно было обойтись при строительстве невысоких зданий и расположенных на значительном удалении от соседних объектов. Местный грунт, преимущественно из лессовых просадочных суглинков, в сухом состоянии позволял это делать. Но с учетом того, что котлованы под высокие здания стали отрывать значительно глубже, и учитывая, что теснота застройки сильно повысилась, крепление вертикальных откосов приобрело первостепенное значение. Опытные производственники, несмотря на затраты, стараются соблюдать условия безопасности для рабочих и техники, выполняющих котлованные работы.
