## ҮЙІНДІЛЕРДІҢ ЖЫЛУДАН ҚОРҒАЙТЫН ЖАБЫНДАРЫНА АРНАЛҒАН ГЕОКОМПОЗИТТЕРДІҢ ТӨЗІМДІЛІГІ ЖӘНЕ МИКРОҚҰРЫЛЫМДЫҚ ЗЕРТТЕУЛЕРІ

### MICROSTRUCTURAL STUDIES AND DURABILITY OF GEOCOMPOSITES FOR THERMAL PROTECTION COATINGS OF LANDFILLS

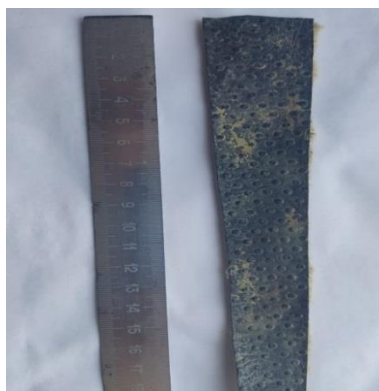
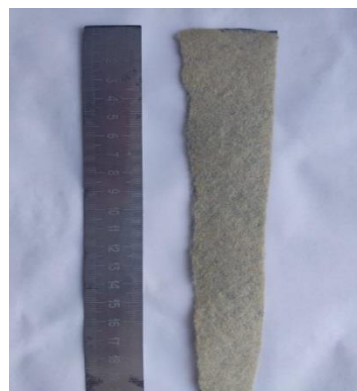
**1-сурет.** Сыртқы (ТҚП) және ішкі жағынан (геотекстиль) геокомпозит үлгісінің түрі (3-ші блок, 16-шы үйінді, 2020 ж.).

Әрбір үлгі екі қабатты құрылым болды: сыртқы жағы — ТҚП пленкасы, ішкі жағы — тоқыма емес геотекстильді мата (1-3 суреттер).

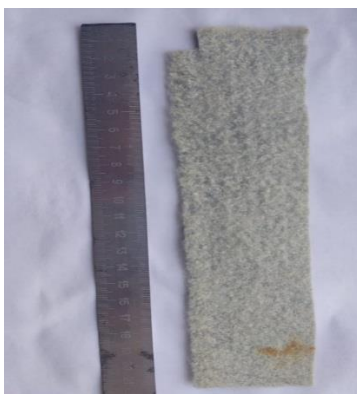
**2-сурет.** Сыртқы (ТҚП) және ішкі жағынан (геотекстиль) геокомпозит үлгісінің түрі (20-шы блок, 16-шы үйінді, 2021 ж.).

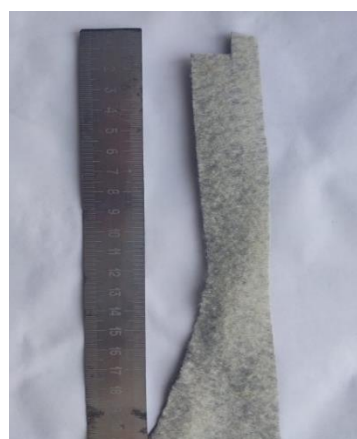
**3-сурет.** Сыртқы (ТҚП) және ішкі жағынан (геотекстиль) геокомпозит үлгісінің түрі (26-шы блок, 16-шы үйінді, 2022 ж.).

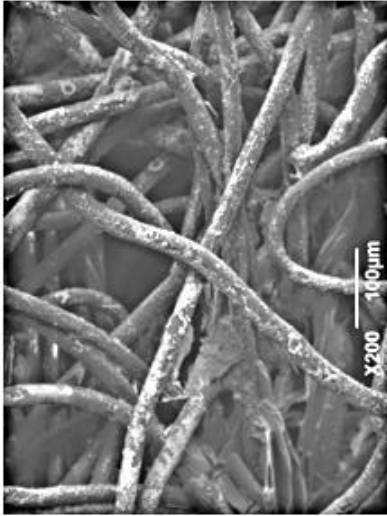
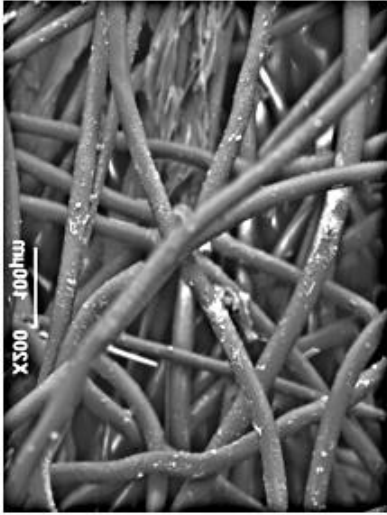
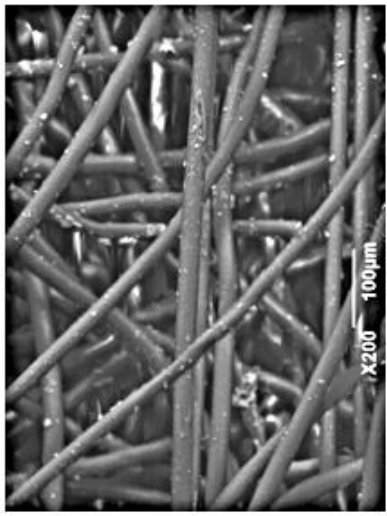
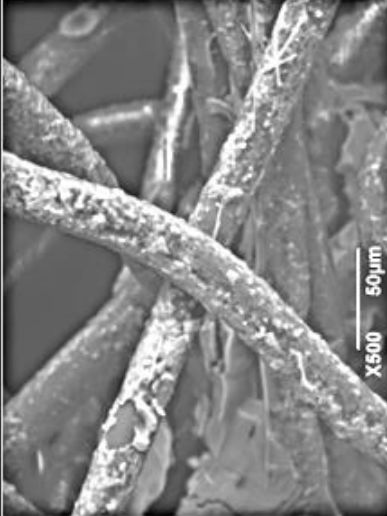
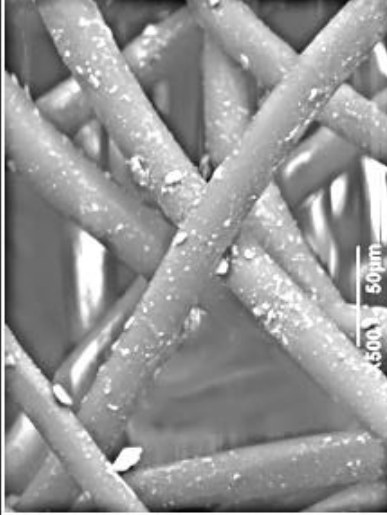
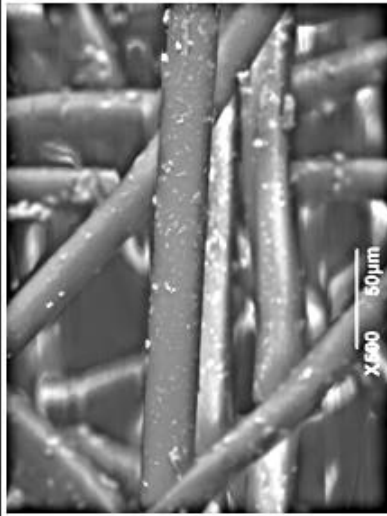
2-кесте. Өртүрлі уақытта пайдалануда болған жуылмаған геокомпозит үлгілерінің сыртқы бетінің микроқұрылымы

Жуылмаған геокомпозит үлгілерінің сыртқы бетінің микроқұрылымы / пайдалану мерзімі			
Ұлғайту	2020 жылы жабын (3-ші блок, 16-шы үйінді) 3 жыл	2021 жылы жабын (20-шы блок, 16-шы үйінді) 2 жыл	2022 жылы жабын (26-шы блок, 16-шы үйінді) 1 ай
x 200

x 500

Әртүрлі жұмыс ұзақтығының үлгілерінің микроқұрылымдық сипаттамаларын салыстыру деградацияға ұшыраған негізгі элемент ТҚП пленкасы екенін көрсетеді, ал геотекстиль өз құрылымын сақтайды. ТҚП-де микрожарықтар мен жергілікті деформациялардың болуы фотоқартаюмен, тотығумен және температураның ауытқуымен байланысты, бұл ішкі кернеулердің релаксациясын және молекулааралық байланыстардың бұзылуын тудырады.
